Nordiska museets och Skansens årsbok 1972

## Ett stockholmskt borgarhus från slutet av vasatiden

### *A stone house in Stockholm from the middle of the 17<sup>th</sup> century*

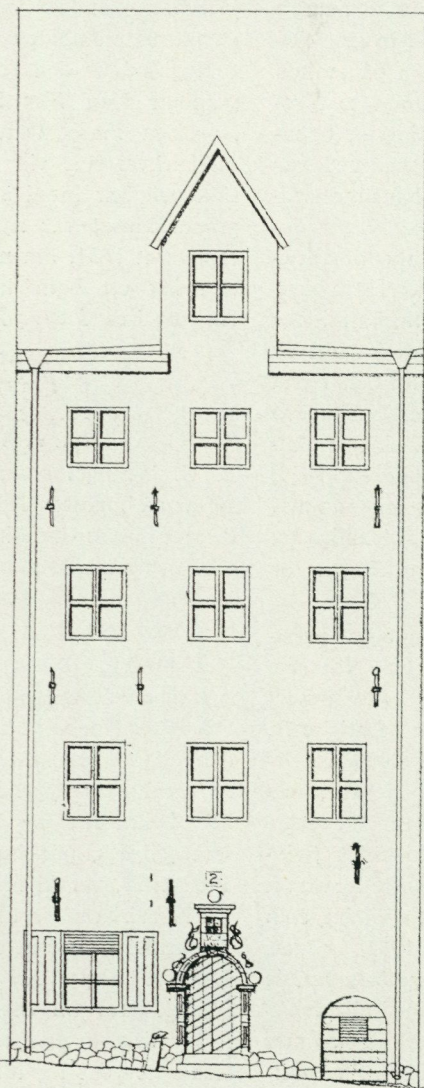
1. Huset Nygränd 2 har en nästan orörd 1600-talsfasad. Takkupans fönster i den höga lager vinden ersätter i dag den ursprungliga hissbommen. Uppmått och uppritad 1971 av B. Wetter, Nord. mus.

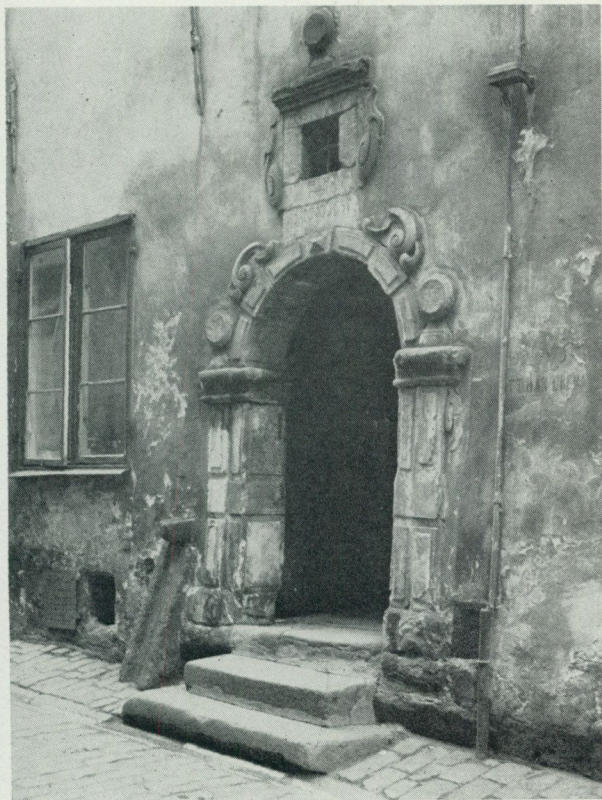
2. Den huggna sandstensportalen åt Nygränd är typisk för 1600-talets mitt. Spygatten t. v. är ett äldre kvardröjande drag. Foto i Stockholms Stadsmuseum.

Huvudporten vid Nygränd har en huggen sandstensportal med kvadrerade sidopilastrar. Pilastrarna avslutas med en utkragad list som uppbär halvklot, vilkas rundning delvis avplanats. På samma sätt avslutas ramen kring den lilla fönsterlugg som inkomponerats i portalens båge. Fönster och båge omges av voluter. Allt element som kännetecknar 1650-talets enkla stockholmsportaler.

Porten i Nygränd 2 är av ek med pålagda rombiska rutor, en under 1600-talet vanlig typ.

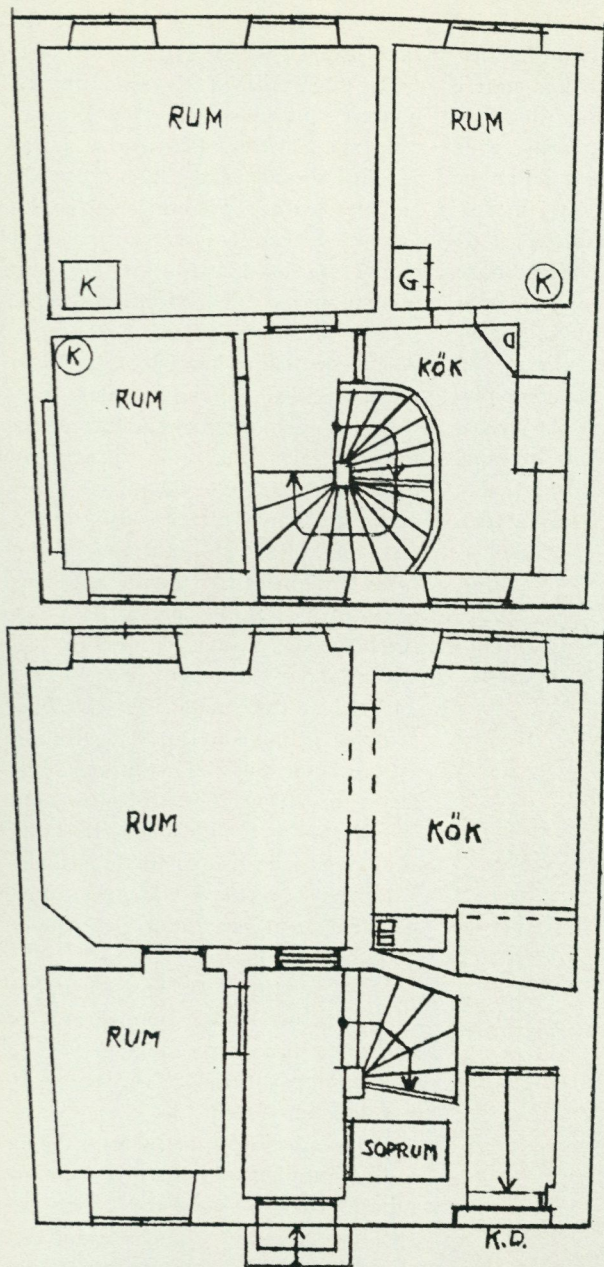
3. Plan av bottenvåningen och våningen en trappa. Framsidan vetter mot Nygränd och baksidan mot Kråkgränd. I bottenvåningen finns husets ursprungligen enda kök. Rumsindelningen i de övriga våningarna är densamma som en trappa upp med undantag av att rummen mot Kråkgränd ligger i omvänd ordning två trappor upp.

Rumsindelningen är i stort sett lika i de fyra planen: ett större och ett mindre rum vid Kråkgränd och två små vid Nygränd på ömse sidor om trapphuset. Det stora rummet vid Kråkgränd ligger till vänster i bottenvåningen och i våningarna en och tre trappor upp. Denna indelning är ur-

sprunglig. Två trappor upp har skiljeväggen flyttats, så att det stora rummet ligger till höger.

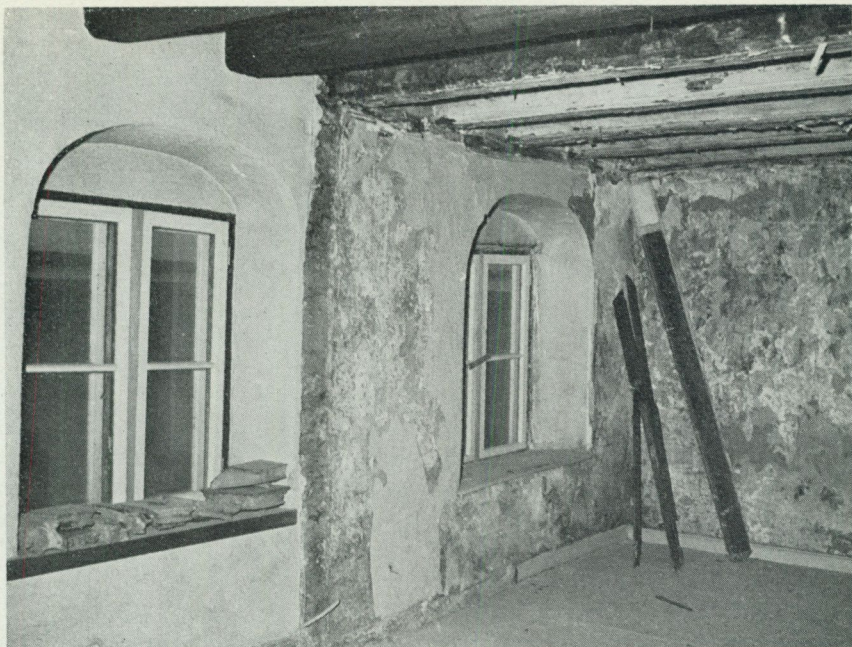
4. Översta våningen har bäst bevarat 1600-talskaraktären. Rum mot Kråkgränd med synliga takbjälkar och ursprungliga fönsteröppningar.  
Foto Nord. mus.

Våningen tre trappor upp har fortfarande mycket enkla inredningssnickerier. Där är även de ursprungliga fönsternischerna bevarade. Snickerierna i resten av huset är i allmänhet från 1780-talet. Då flyttades även byggnadstidens genombrutna gångjärnsbeslag och bockhornsbeslag över på helfranska dörrar i våningarna en och två trappor upp. I bottenplanet och tre trappor upp sitter de på fyrfyllnadsdörrar av en typ som tillverkades under 1600- och 1700-talen.

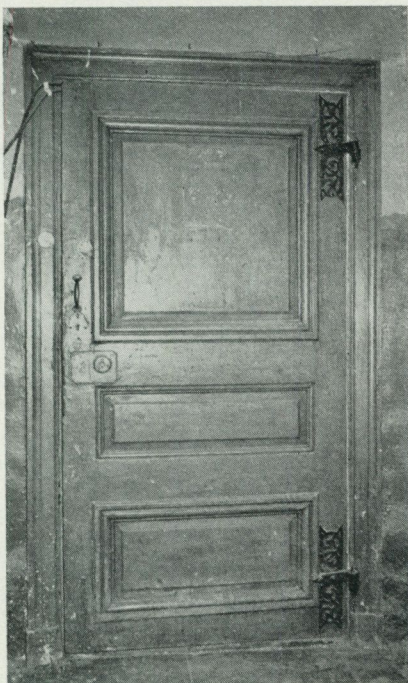
5. Dörr i förstugan två trappor. De helfranska dörrarna från 1780-talet övertog de äldre dörrarnas beslag.  
Foto Nord. mus.

Dörrarna anges i lådräkningarna som franska. De befintliga dörrarnas ramstycken har halvfransk profil kring den mellersta fyllningen och helfranska lister runt de övre och nedre fyllningarna. Foder, smygpanel och bröstpanel i mellanvåningarna har samma profilering som dörrarna, vilket utmärker svenskt inredningssnickeri från rokokostilens genombrott omkring 1750 fram till 1700-talets slut. Det ligger alltså intet anmärkningsvärt i att landets främsta snickarämbete använde snickerier av detta slag i sitt eget hus så sent som 1785.

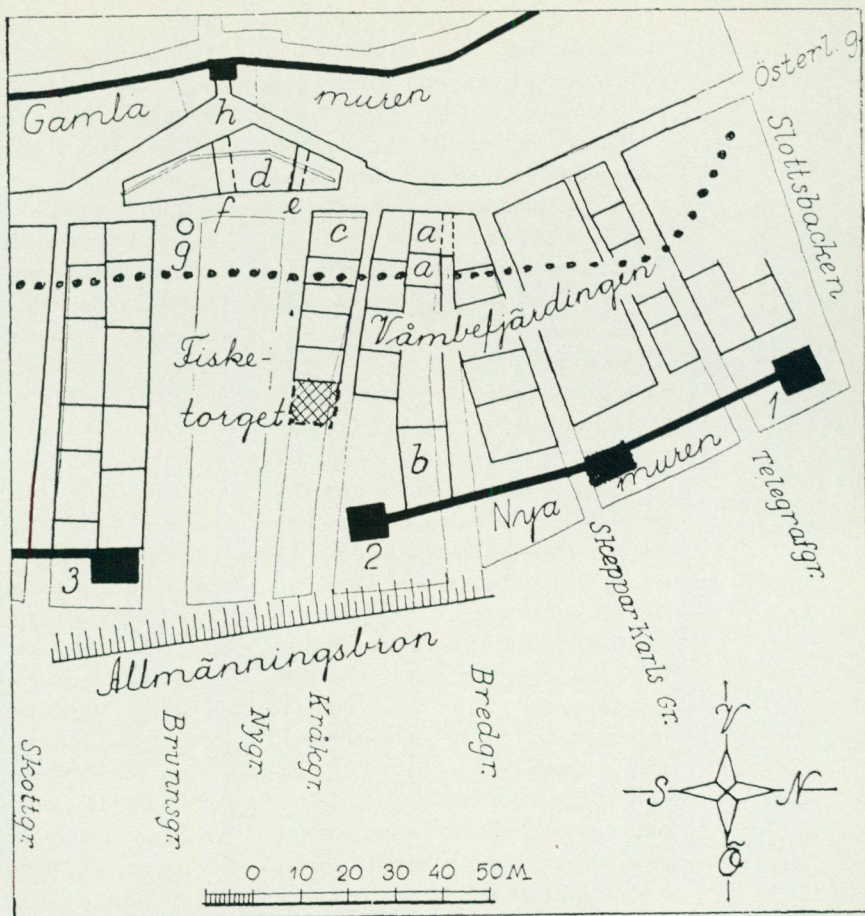
6. Karta över  
trakten omkring  
Fisketorget vid  
1400-talets mitt  
(grova linjer) i  
förhållande till nu-  
varande kartbilden  
(tunna linjer).  
Gatunamnen de  
nuvarande. Den  
rutade tomten är  
Nygränd 2, som  
bebyggdes på 1600-  
talet. Ur Samfundet  
Sankt Eriks Årsbok  
1945.
